**MONITOREO AMBIENTAL
E INFORME DE LAS
MEDIDAS PERMANENTES
DEL PLAN DE MANEJO
AMBIENTAL (PMA) DE LA
ACTUALIZACIÓN DEL
DIAGNÓSTICO AMBIENTAL
PRELIMINAR (DAP) E
INFORME TÉCNICO
SUSTENTATORIO (ITS)**

Planta N° 5 - Ate

II SEMESTRE 2021

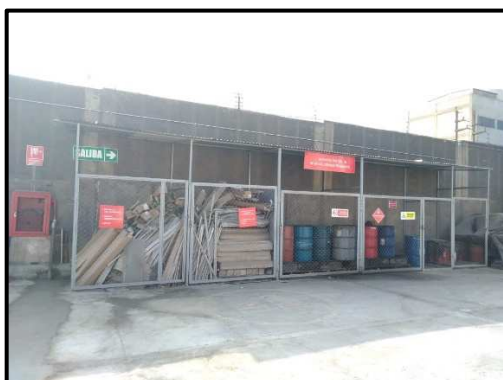
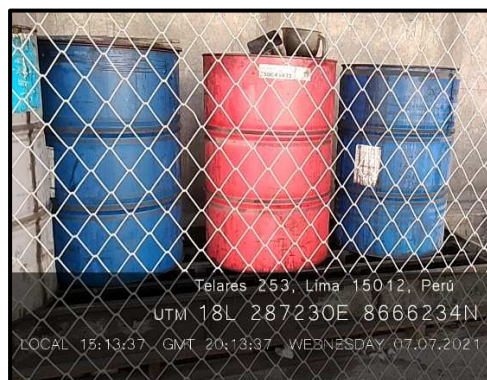
Para un manejo adecuado y seguro de los residuos, la empresa ha instalado contenedores debidamente pintados y rotulados de acuerdo a la Norma Técnica Peruana NTP 900.058-2019 “Código de Colores para los Dispositivos de Almacenamiento de Residuos”, y de volúmenes de acuerdo a la cantidad de residuos a segregar. Posteriormente son trasladados hacia el Almacén Central de Residuos Sólidos, el cual cuenta con piso de cemento pulido (material impermeable).

Considerando la probabilidad de la ocurrencia de precipitaciones pluviales, el almacén de residuos sólidos cuenta con un techo como protección para la lluvia.

Fotos N°01 y N°02: Vista del Almacén Central de Residuos Peligrosos

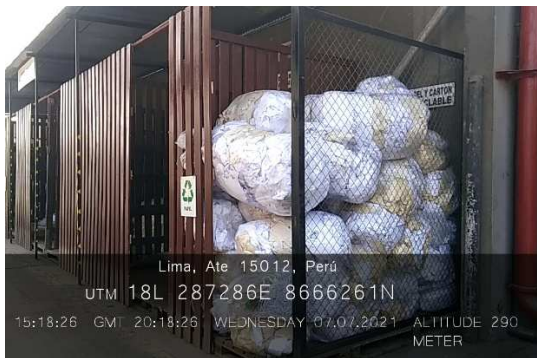
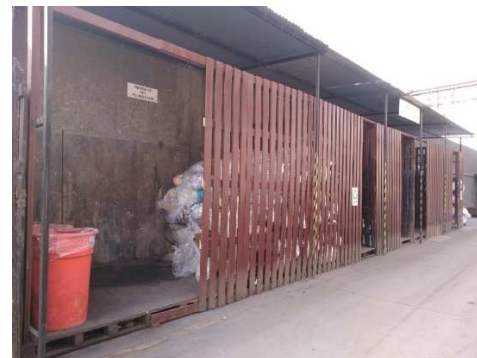
Fotos N°03 y N°04: Vista del Almacén Central de Residuos Sólidos No Peligrosos

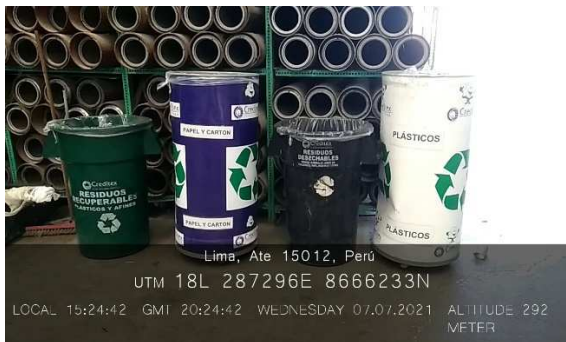
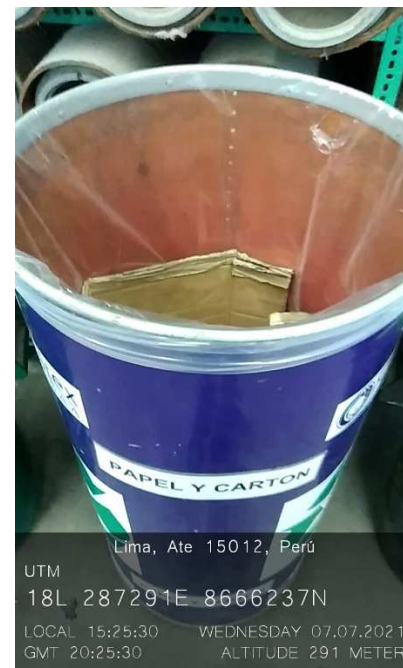
Fotos N°05 y N°06: Vista de los puntos de acopio y la segregación correcta

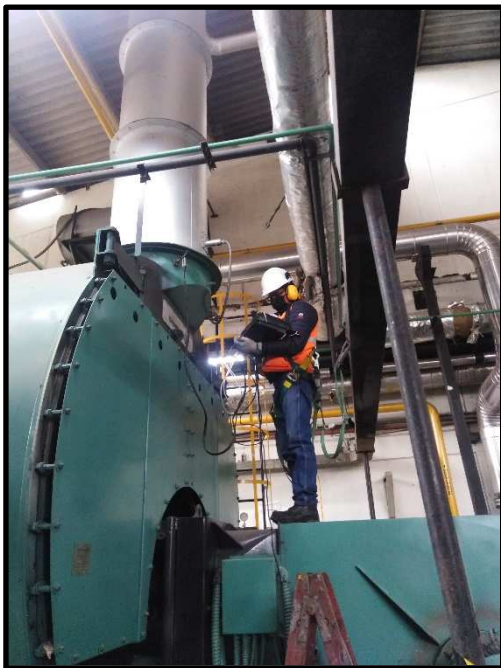
Fuente	Punto de medición	Coordenadas UTM - WGS 84	Fecha de Monitoreo	Resultados (mg/Nm ³)	
				NO _x	CO
Chimenea	Caldera Cleaver	N 8 666 224 E 287 270	16/07/2021	51,46	28,34
Chimenea	Caldera Distral	N 8 666 238 E 287 264	16/07/2021	29,13	66,40
Chimenea	Caldera Geka	N 8 666 213 E 287 274	16/07/2021	48,19	18,76
Chimenea	Caldera Fulton	N 8 666 226 E 287 265	16/07/2021	0,45	<1,25
LMP				320⁽¹⁾	500⁽²⁾

Fotos N°01 y N°02: Vista de Medición de Emisiones Atmosféricas en chimeneas de Caldera Cleaver (izquierda) y Caldera Distral (derecha)

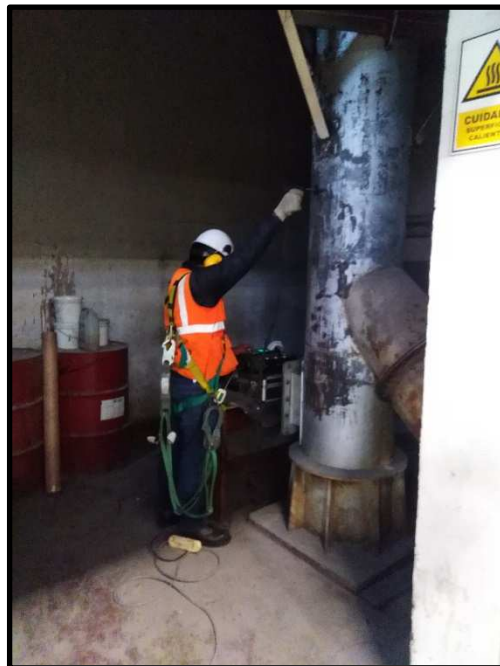
Fotos N°03 y N°04: Vista de Medición de Emisiones Atmosféricas en chimeneas de Caldera Fulton (izquierda) y Calentador de aceite Geka (derecha)

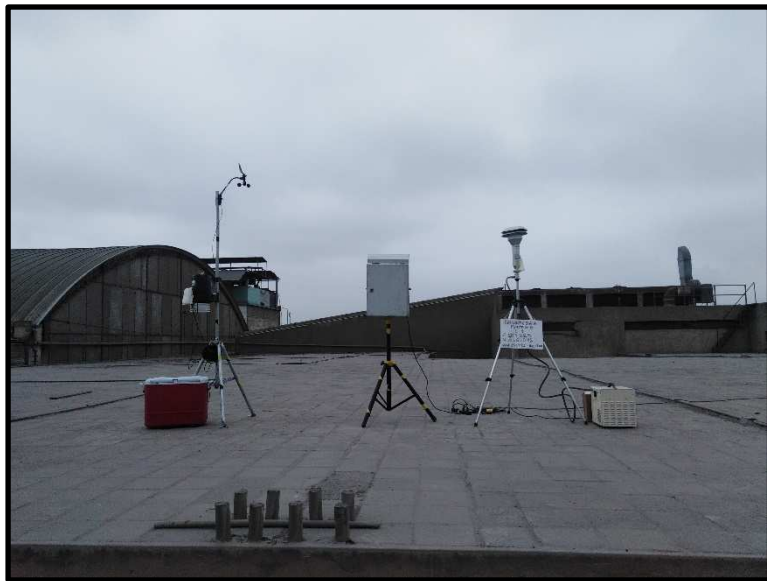
Estación	Ubicación	Coordenadas UTM - WGS 84	Fecha de Monitoreo	Resultados (µg/m ³)			
				PM10	SO ₂	NO ₂	CO
E-1 Barlovento	Límite con Calle Los Hornos. Techo del Almacén de Producto Terminado	N 8 666 046 E 287 325	15-16/07/2021	40,65	N.D.	N.D.	N.D.
E-2 Sotavento	Límite con Calle Los Telares. Lado Norte de la Planta Industrial	N 8 666 299 E 287 376	15-16/07/2021	53,39	N.D.	N.D.	N.D.
Estándar Nacional ⁽¹⁾				100	250	200	10 000

Fotos N°05: Vista del monitoreo de Calidad del Air e en estación E-1 (Barlovento).

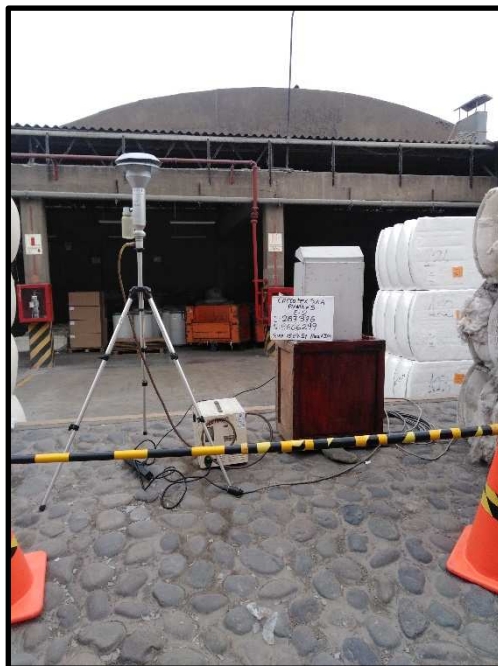
Foto N° 06: Vista del monitoreo de Calidad del Aire en estación E-2 (Sotavento).

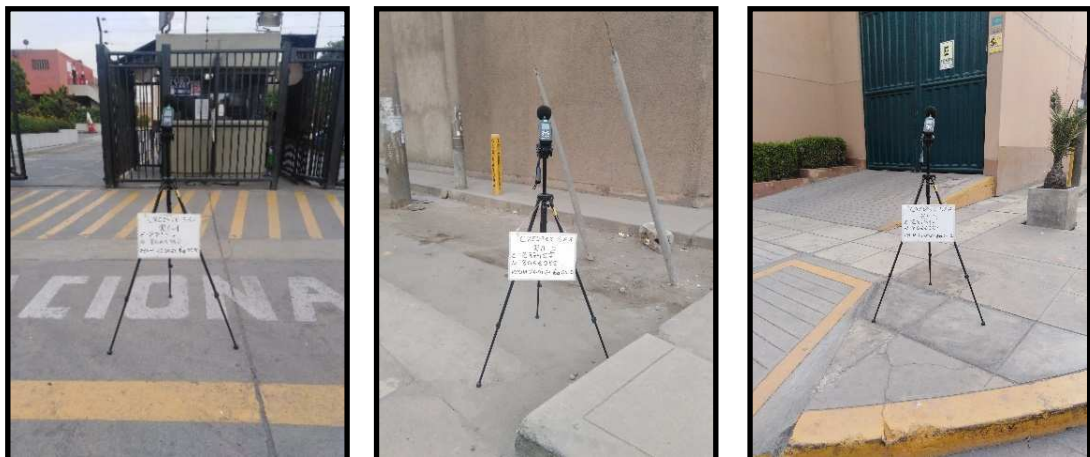
Identificación	Ubicación	Coordenadas UTM - WGS 84	Fecha de Medición	Resultados (dBA) ⁽¹⁾		
				Mínimo	Equivalente	Máximo
RA-1	Entrada Principal	N 8 666 050 E 287 377	15/07/21	50.2	53.5	58.7
RA-2	Intersección Calle Los Hornos con los Calderos	N 8 666 085 E 287 457	15/07/21	51.8	55.7	59.8
RA-3	Intersección Calle Los Hornos con Los Tejedores	N 8 666 023 E 287 317	15/07/21	53.2	57.2	60.4
Estándar Nacional ⁽²⁾				-	70	-

Fotos N° 25, N° 26 y N° 27: Vistas durante las mediciones de ruido ambiental en horario nocturno: Izquierda (RA-1), Centro (RA-2) y Derecha (RA-3).
